Servicio de Mantenimiento de Equipos y Dispositivos Informáticos de los Centros de Atención Primaria del Servicio Andaluz de Salud

Informe Estado Final Adecentamiento Armario de Comunicaciones

Centro de Salud de Huércal-Overa

Código CAP 22039

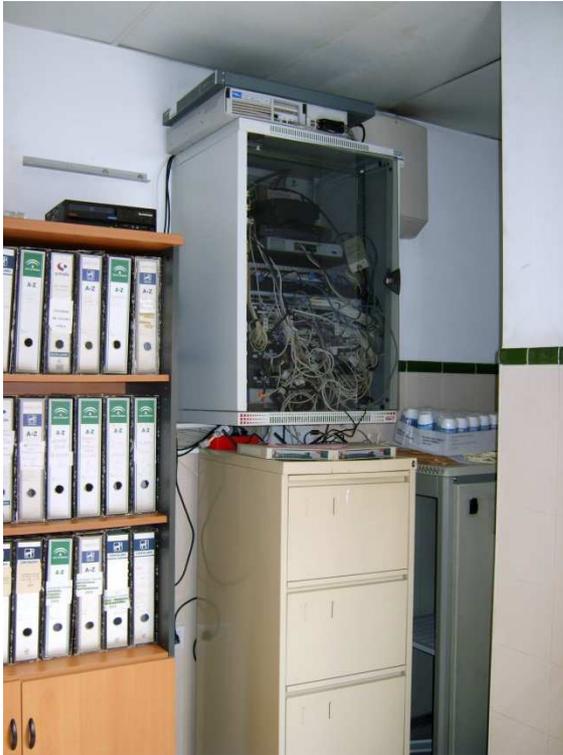
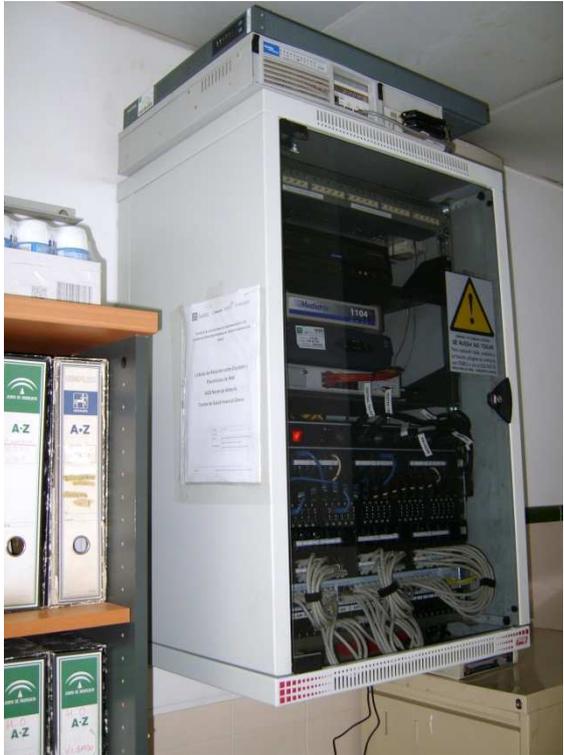
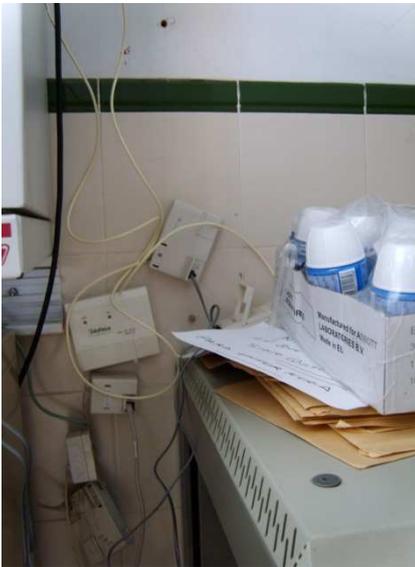
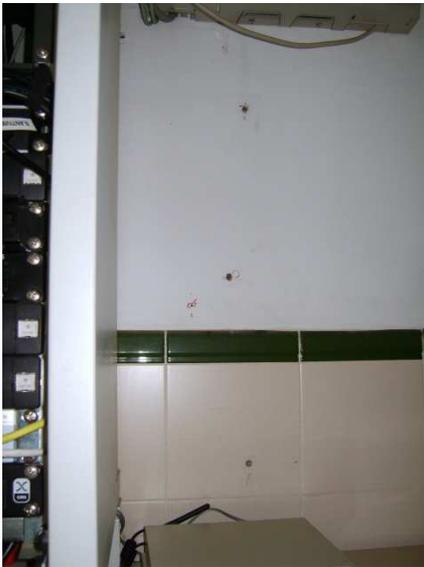
Vista del exterior del armario de comunicaciones	
Imagen PREVIA a la actuación	Imagen POSTERIOR a la actuación

Se ha colocado un cartel disuasorio en el exterior del armario.

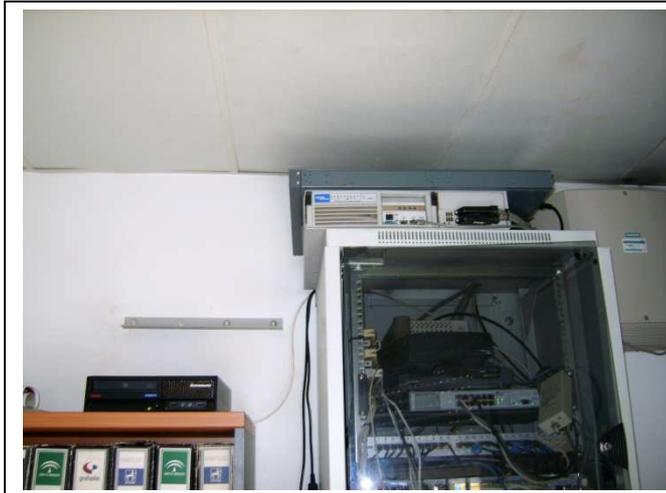
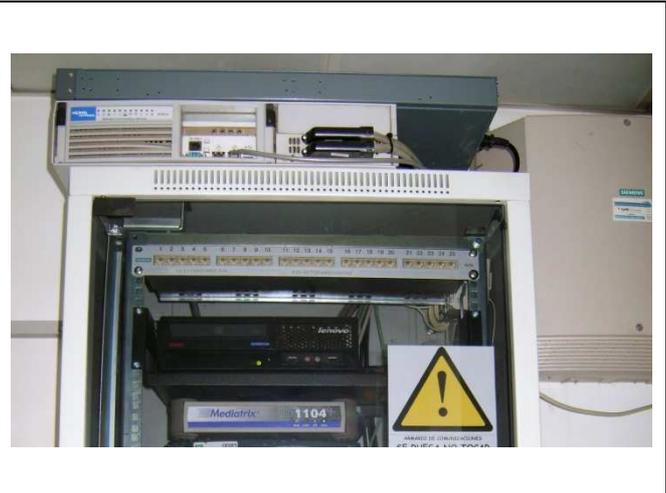
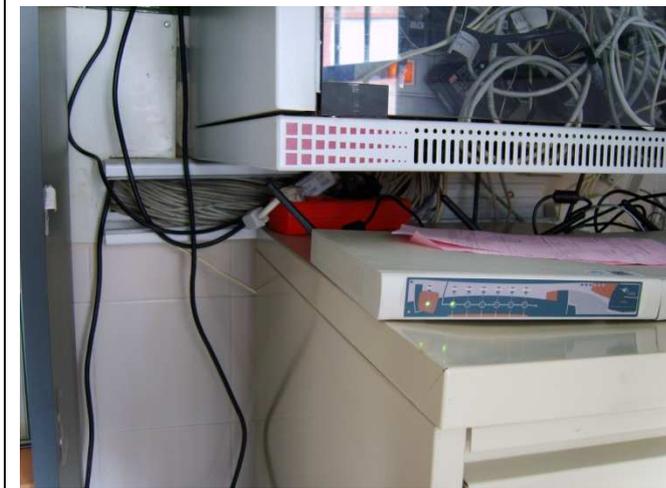
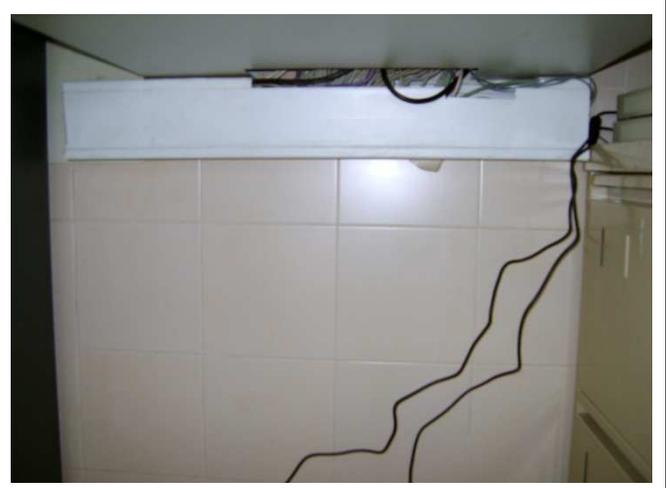
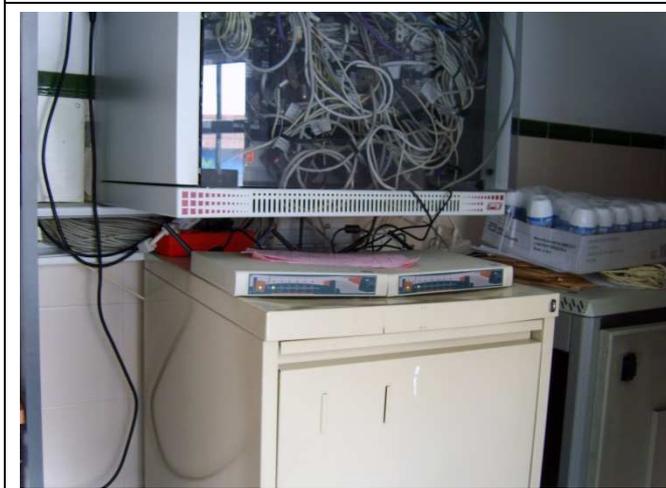
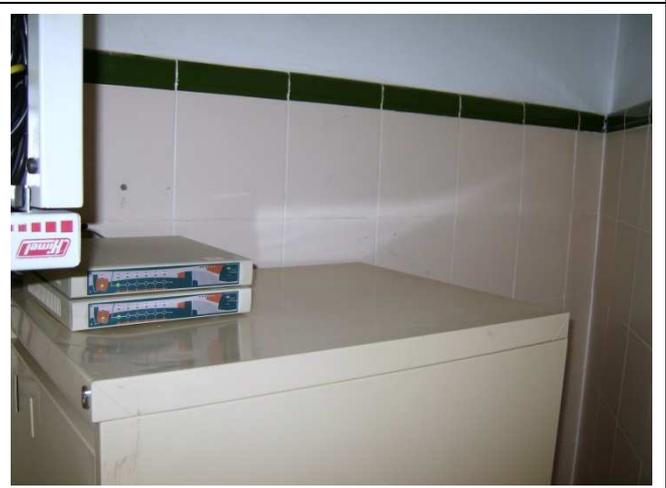
En las fotos anteriores se observan los routers de la marca Teldat que están preparados, sobre el archivador que hay debajo del armario de comunicaciones, para la migración a Red Corporativa V3 que se va a hacer en este centro en próximas fechas. Cuando se realice esta migración, los routers quedarán ubicados en el interior del armario de comunicaciones.

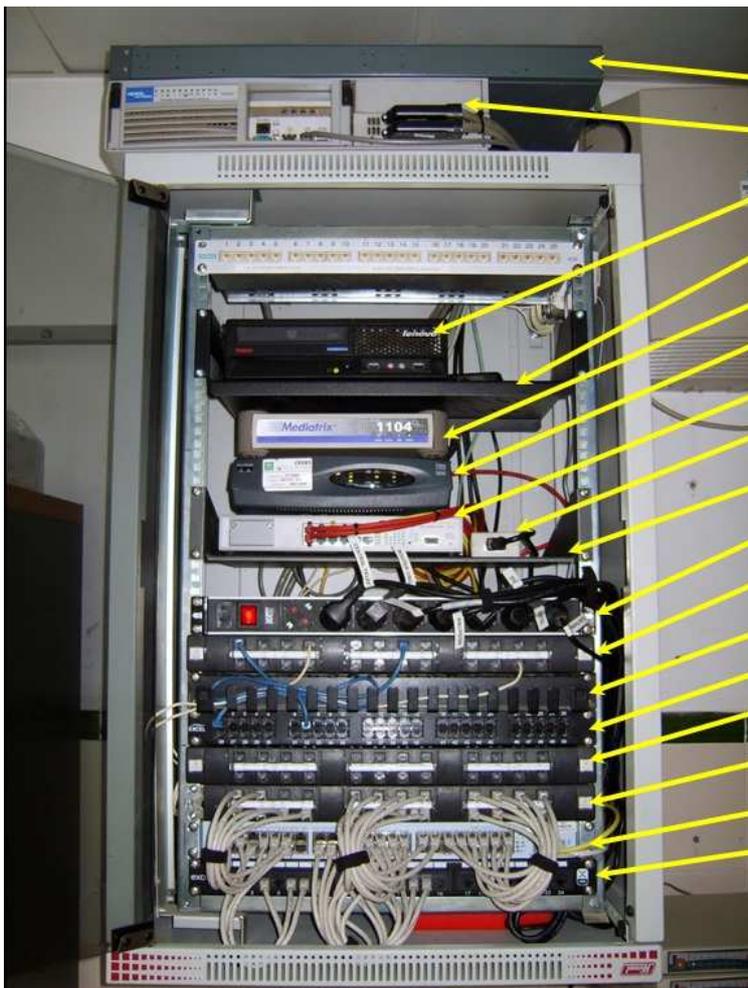
Orden de los elementos del armario de comunicaciones

- SAI Socomec NETYS PR1000
- Centralita telefónica Nortel BCM200
- PC Actualización antivirus
- Bandeja
- Mediatrix 1104
- Router Cisco 1700
- Switch Allied Telesyn
- IDU
- Bandeja
- Regleta eléctrica
- Panel del Parcheo VOZ 1
- Recoge-hilos
- Panel de conexión telefónica
- Panel de Parcheo VOZ 2
- Panel de Parcheo DATOS 1
- Switch 3Com 4250
- Panel de Parcheo DATOS 2

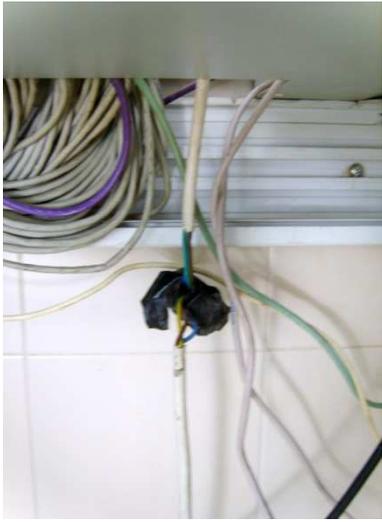
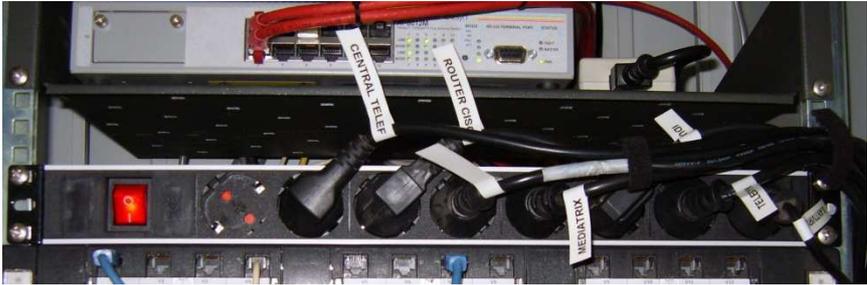
Regletas eléctricas Rack	
Imagen PREVIA a la actuación	Imagen POSTERIOR a la actuación

En el rack había una regleta eléctrica enracada, que se encontraba conectada a una segunda regleta mediante un empalme en malas condiciones. Se sustituye esta regleta por otra nueva que se alimenta directamente del SAI.

- Se enraca en los perfiles del rack.

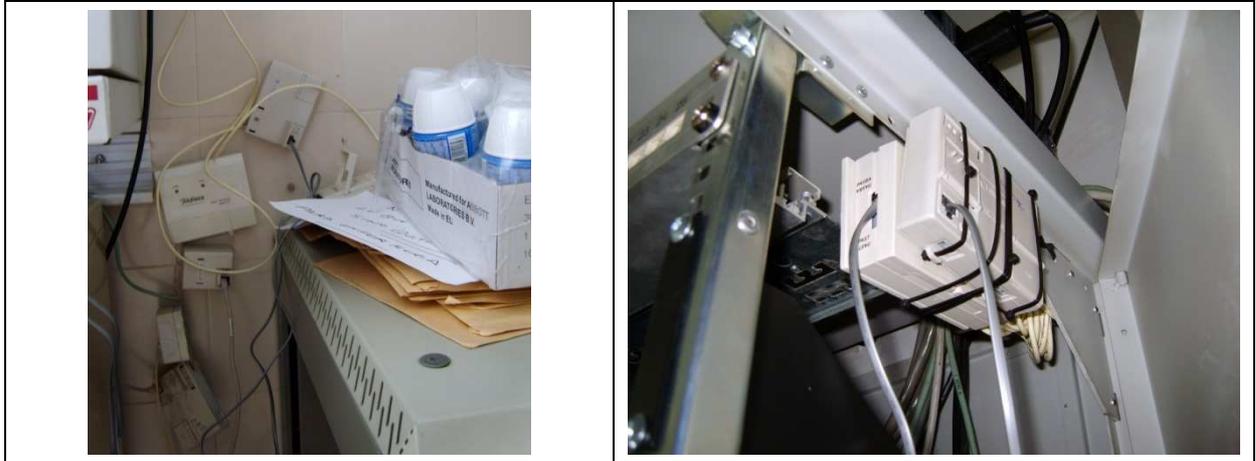
- Ancladas a la pared junto al rack, se encuentran varias carcassas de líneas telefónicas. De ellas, algunas pertenecen a líneas antiguas que no se utilizan, y se han eliminado. Las correspondientes a las líneas que se utilizarán tras la migración a RCJA v3 se dejan ancladas a la estructura del rack, en su interior.

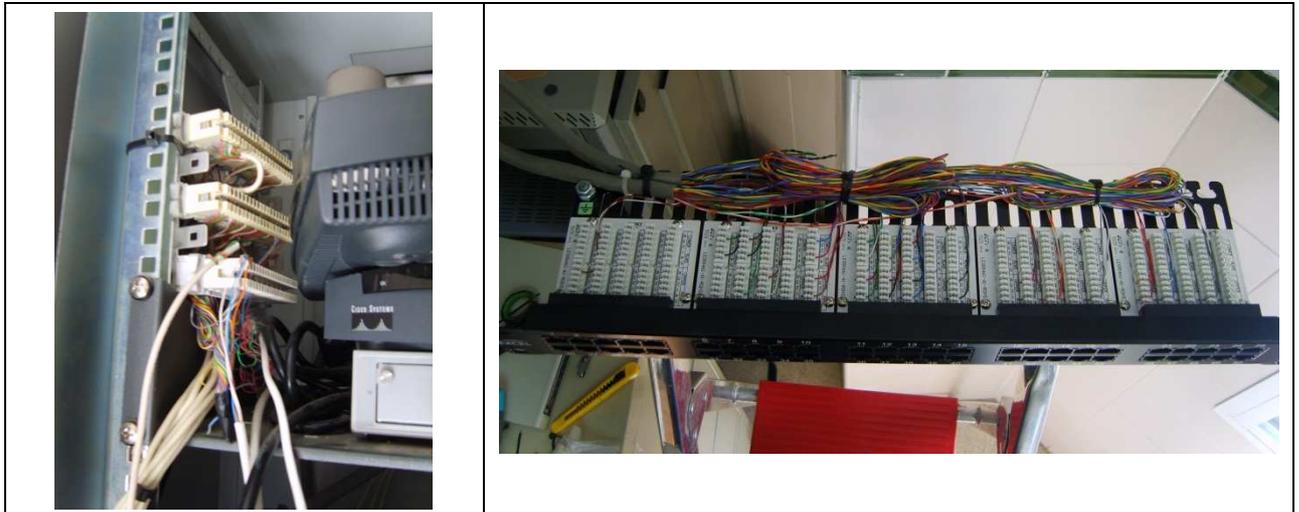
- La conexión en los paneles de parcheo de los puntos de voz se hacía a través de una krone que se encontraba anclada a la estructura del rack mediante bridas. Se instala un panel de parcheo de telefonía (Categoría 3) al que se conecta los hilos del mazo de telefonía y hará de puente entre los paneles de parcheo de puntos de voz del centro y la centralita telefónica. Cuando se realice la migración de las comunicaciones de este centro a una nueva versión, que se tiene ya prevista, las conexiones de teléfono desaparecerán, pues en la migración, las líneas de voz pasarán a móviles.
